Rencontre de Rennes, 14 mars 2013.

Le cas « Mathilde »

Changer nos habitudes?
C'est possible!

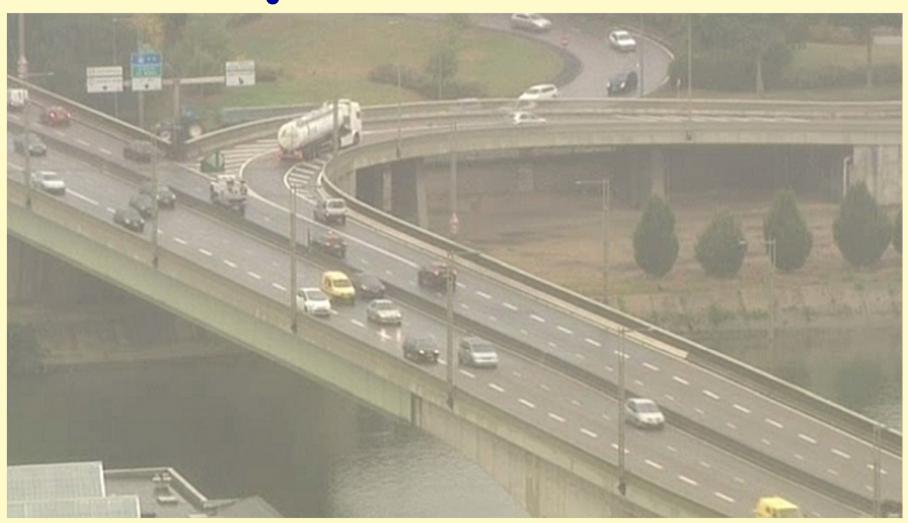
Le pont actuel

C'est un pont autoroutier

Longueur: 584 m

Largeur: 22,70 m

Matériau: Béton, acier

Inauguration: février 1980

Trafic: 80 000 veh/j

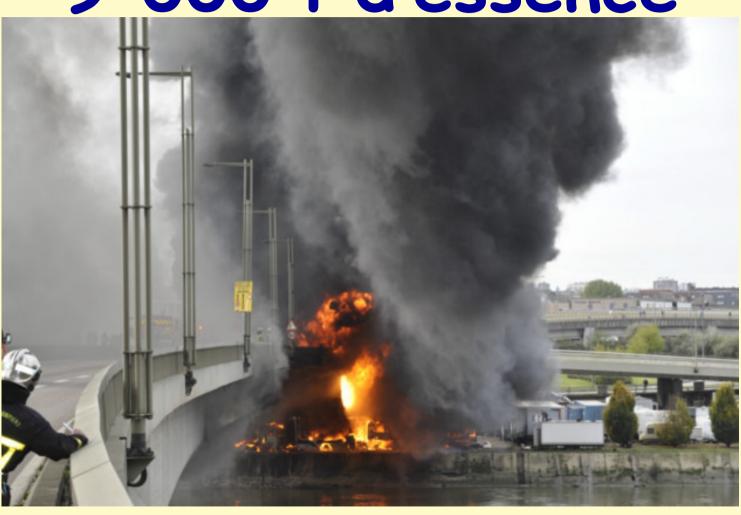
C'est l'accident!

22 000 | de gasoil, 9 000 | d'essence

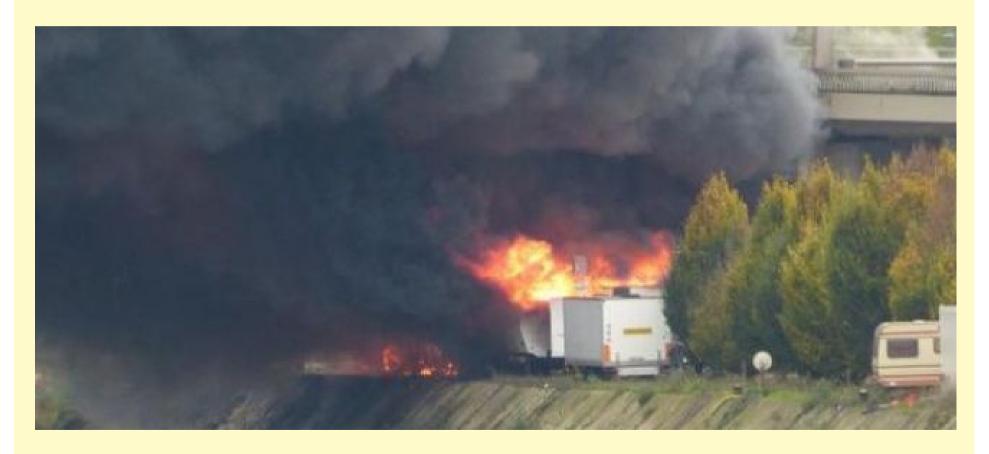
Les flammes se sont aussi propagées sous le pont, mettant en danger un campement de forains

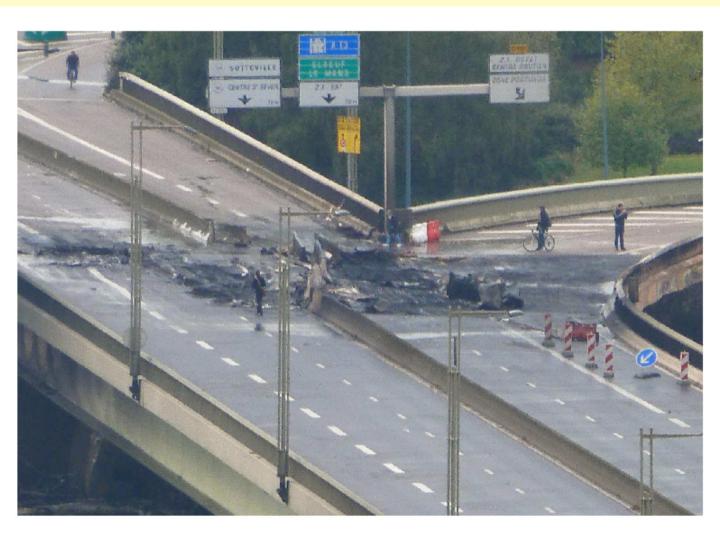
Le terre plein central

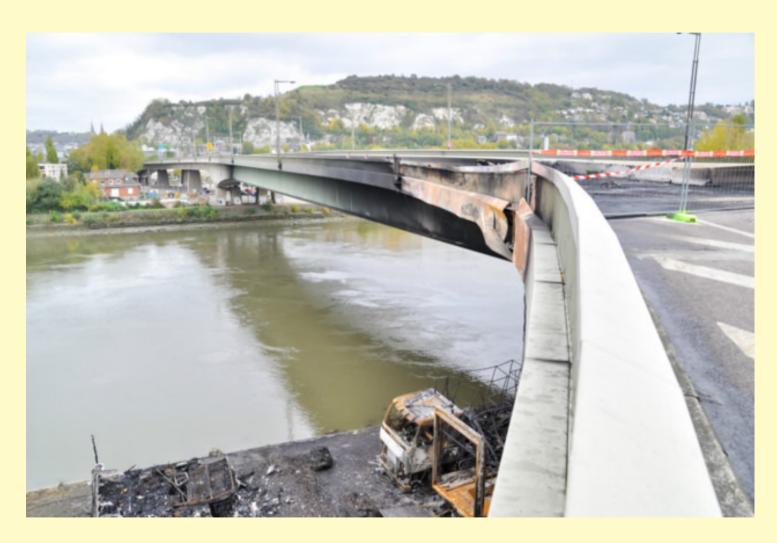
Température entre 650 et 800°

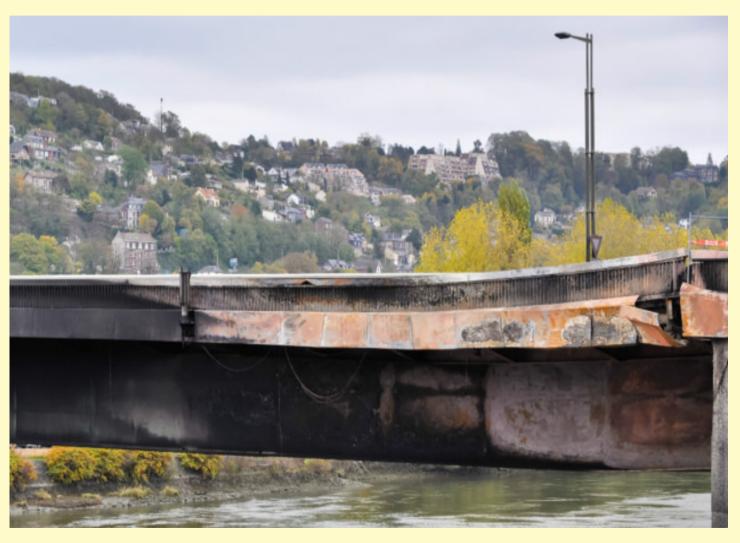
Le tablier déformé

Des dégâts considérables

Le pont c'est affaissé d'environ 20 cm suite à la chaleur.

La grande poutre ouest est fortement déformée à son assise,

les bacs acier de plancher sont aussi touchés, provoquant de fortes pliures sur la voirie au dessus.

Depuis la voirie, on voit clairement le pont pencher.

Le tablier complet semble donc subir une torsion plutôt forte.
