Présentation du Collectif Handicap 35 par Bernard Merlet, son vice-président.

COMMENTAIRES DES PHOTOS PAR PATRICIA LE PILOUER, MEMBRE DU COLLECTIF EN CHARGE DU DOSSIER « CODE DE LA RUE ».

PREAMBULE : Compte-tenu de notre situation de personnes handicapées, nous avons fait ce parcours en nous intéressant particulièrement à son accessibilité.

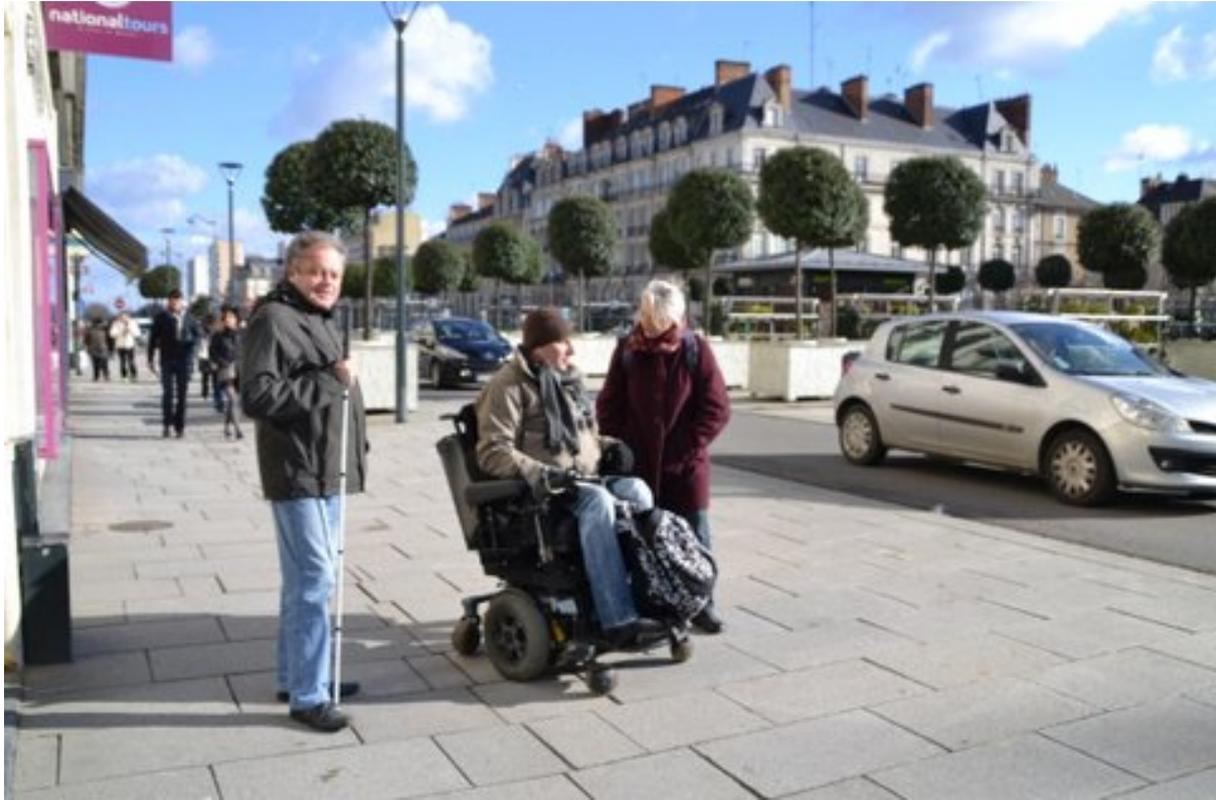
PHOTO NUMERO 1 : LA PHOTO REPRESENTE L'AMENAGEMENT D'UNE PARTIE DU QUAI LAMARTINE

Le trottoir est large et facilite le déplacement des personnes en fauteuil roulant et des personnes malvoyantes, notamment celles qui n'utilisent pas de canne. Cela rend aussi service aux personnes mal marchantes et aux familles avec poussettes et jeunes enfants (car les déplacements peuvent se faire en sécurité loin de la chaussée). De plus, cet espace est séparé de la voie de circulation des voitures par un ressaut permettant le guidage des personnes déficientes visuelles utilisant une canne, guidage rendu d'autant plus confortable qu'aucun mobilier urbain (potelets, etc..) n'est placé dans le cheminement.

Le mobilier urbain (jardinières et lampadaires) est aligné et la largeur entre ce mobilier et le bord du trottoir avec le ressaut est assez large pour permettre à une personne déficiente visuelle utilisant une canne d'effectuer un balayage sécurisant.

Aucun obstacle n'est visible sur la photo, sur le trottoir côté des immeubles : on distingue seulement une enseigne commerciale et un auvent, mais ils sont situés en hauteur et ne créent aucune gêne pour la circulation des personnes.

Il s'agit d'une Zone de Rencontre intermodale, associant métro, bus urbains, interurbains, automobiles, cyclistes et piétons.

Cette photo montre la réalisation d'un aménagement qui prend en compte les contraintes des personnes les plus vulnérables dans leurs déplacements et facilite également les déplacements pour tous répondant ainsi au « Mieux vivre ensemble ».

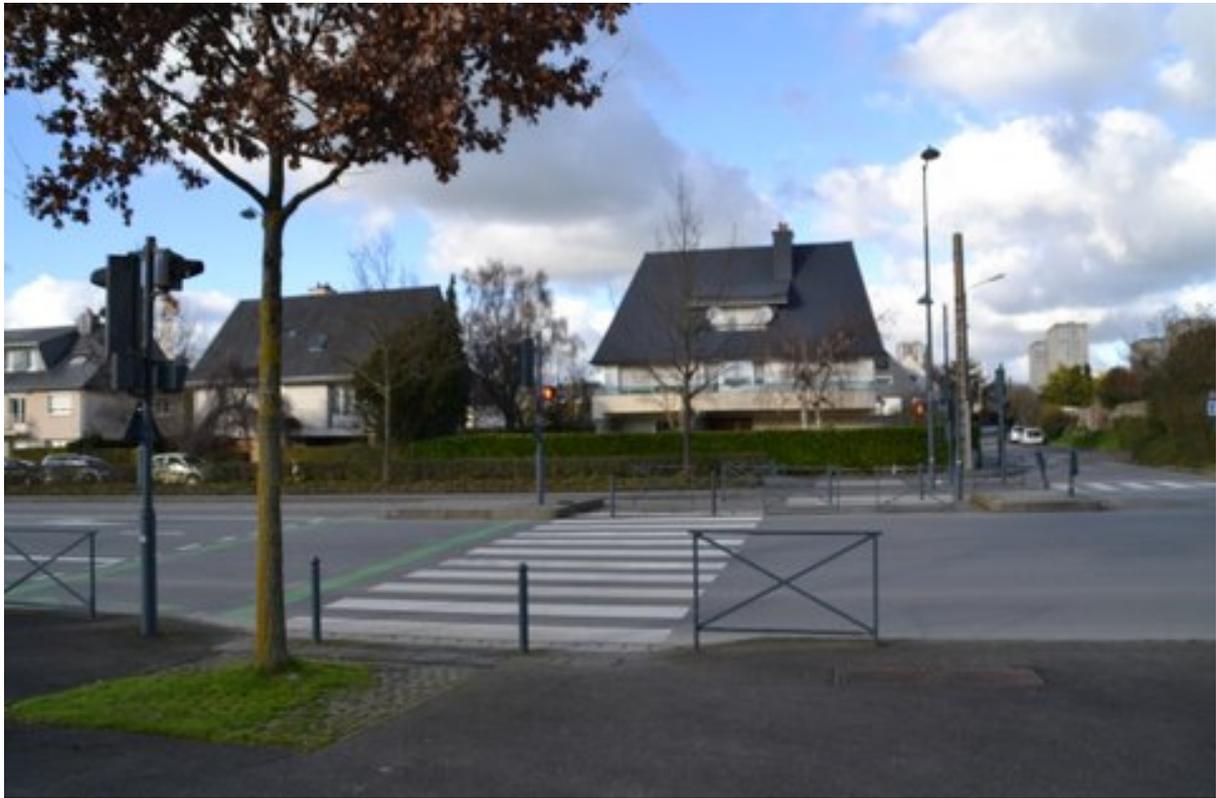
Photo numéro 2 : la photo représente un passage piétonnier.

La traversée est large sur une rue à grande circulation (4 voies), elle est protégée par un espace de sécurité constitué par un îlot central-refuge où des séparations créent une chicane entre les deux passages protégés signalés par les bandes blanches.

On ne voit distinctement que la partie qui se trouve du côté du spectateur.

Il semble que, venant d'en face, l'accès au trottoir est matérialisé par un ressaut destiné aux personnes déficientes visuelles tout en permettant aux personnes en fauteuil d'accéder au trottoir.

L'accès est limité par deux potelets de hauteur réglementaire

Mais, sur le trottoir, dans l'axe d'arrivée, il y a un arbre entouré d'une petite surface herbeuse.

L'existence de cet obstacle est gênante pour les personnes aveugles et surtout pour les utilisateurs de fauteuil roulant.

Cet aménagement, alors qu'il répond bien à notre demande (et pas seulement la nôtre) en matière de sécurité pour la traversées des grands axes, est « gâché » du fait de la présence de cet arbre.

Aurait-il été possible d'inverser le décalage des passages protégés ?

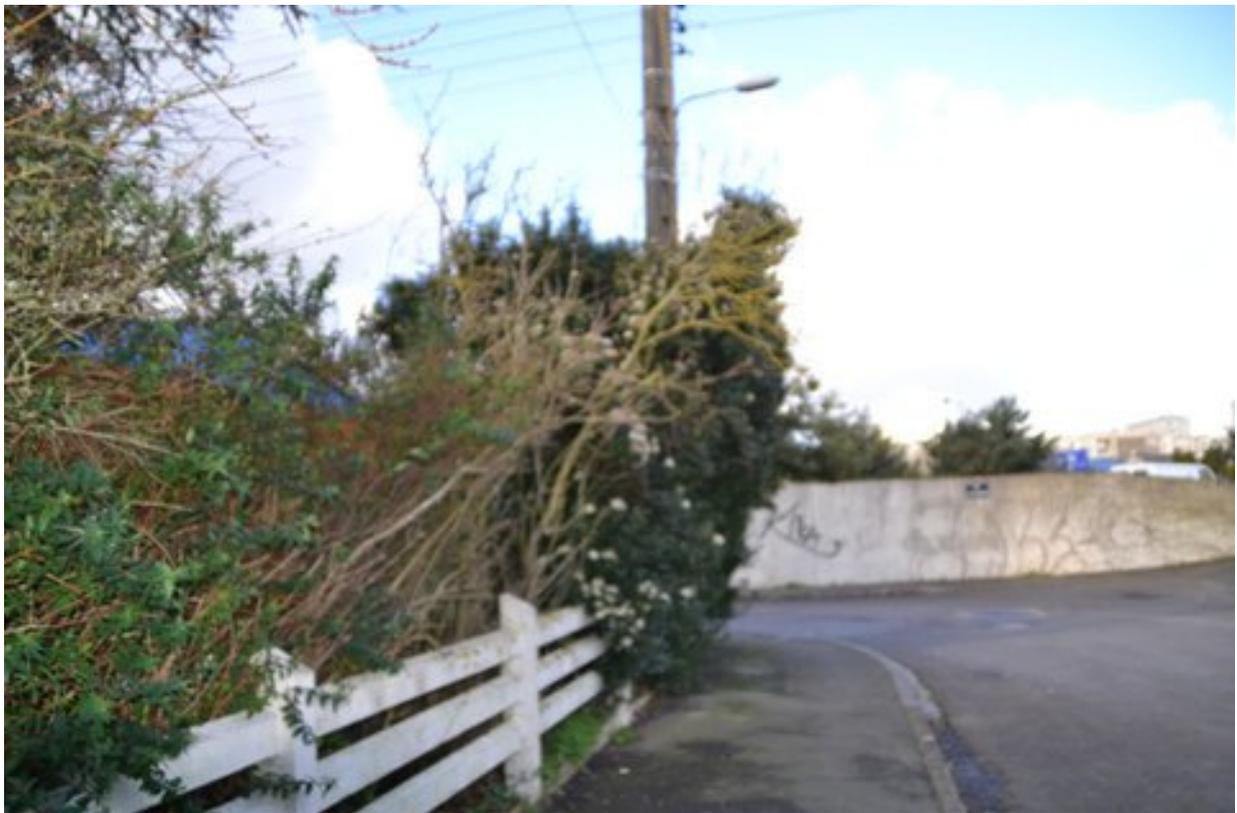
PHOTO NUMERO 3 : LA PHOTO REPRESENTE UN TROTTOIR PARTIELLEMENT OCCUPE PAR UNE HAIE MAL TAILLEE

Le trottoir a été photographié un peu avant un virage.

Il n'est pas très large, mais il semble répondre aux normes et une personne handicapée en fauteuil roulant pourrait normalement y passer.

Mais son accessibilité est limitée par le débord d'une haie dont l'origine se situe hors du trottoir, sur la gauche et dont la croissance n'a pas été correctement maîtrisée.

De ce fait, les branches supérieures des arbustes feuillus qui constituent cette haie se projettent au-dessus de la barrière de limite et leur végétation vient rétrécir la largeur utilisable du trottoir représentant un danger pour les personnes déficientes visuelles.

Vraisemblablement, l'entretien de cette haie n'a pas été fait depuis plusieurs années et l'accessibilité de ce passage va continuer à se réduire.

C'est une gêne au « mieux vivre ensemble ».

Une meilleure vigilance au niveau de l'entretien de la végétation et un rappel à la loi pour les particuliers faciliteraient les déplacements de tous.
